# **Inspeksjon av kjørevei på Gråkallbanen**

## **TILSYNSRAPPORT**

**Rapport nr 09-08**

Rapport nr.: 09-2008  
Saksnr: 08/621 – SF 63  
Inspeksjonsdato: 03.12.2008  
Foretak: Veolia Transport Bane AS  
Kontaktperson: Erlend Solem  
Inspeksjonslag: Sjur Sæteren, Statens jernbanetilsyn, ledende revisor  
Geir Hagbø, Statens jernbanetilsyn, fagekspert

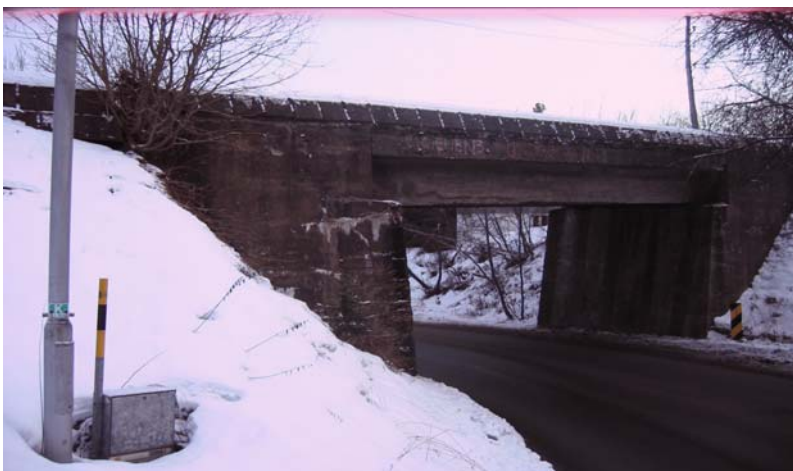
Bru ved Breidablikk

2. Veolia Transport Bane AS sin egen rapport fra inspeksjon av brua ved Breidablikk beskriver ikke alle feil (jf vedlegg 2).
3. Informasjon ble gitt av nabo ved befaring av brua ved Breidablikk. Vedkommende hevdet å ha observert at det er ukentlige påkjørsler av brua. Det er ikke etablert prosedyrer eller praksis for å vurdere behov for kontroll av bruer etter melding om påkjørsler.

1. Bruer ved Ugla og Breidablikk mangler rekkverk. Det vises til at det er planlagt montert i 2009.

Rapport fra årlig visuell kontroll av bruer. -Breidablikk -Ugla -Munkvoll	03.09.2008	Breidablikk: Enkelte tiltak er foreslått, men ingen frister. Skader etter påkjørsel og skader med synlig armering er ikke angitt i rapport.
Plan for oppgradering av infrastruktur	Udatert.	Det er angitt at prioritet 1-8 er basert på risiko uten at det er synliggjort en sammenheng mellom prioritet og risiko. Mht sporarbeid på stasjoner heter det at "enkelte stasjoner er i svært dårlig forfatning, men pga at farten er svært lav på stasjonene er risiko for uhell relativt lav." (Hva relativt lav risiko er, er ikke definert). Det er angitt at enkelte sporveksler er i svært dårlig forfatning. Her er det angitt at risikoen er liten uten at liten risiko er definert. Det er angitt noen frister i tiltaksplan for eksempel i 2004, 2005 og 2006. Status på gjennomføring av tiltak i dag er ikke angitt.
SOP (sikkerhetsoppfølgingsplan)	Nov. 2008

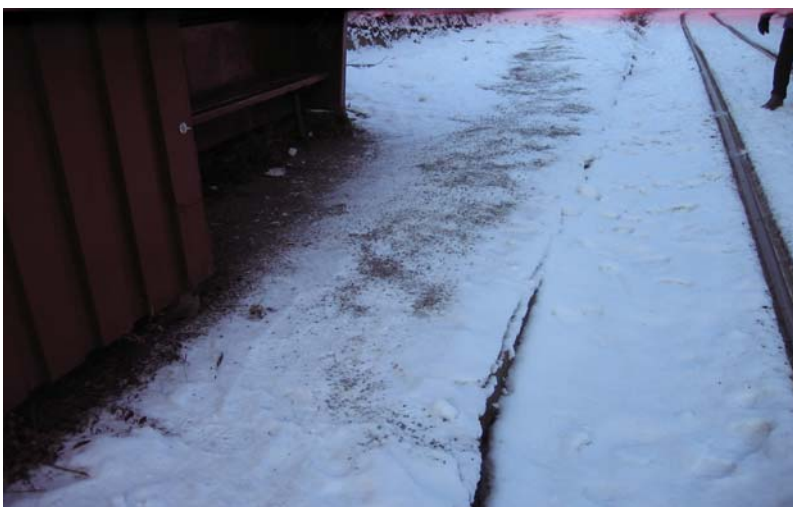
Bergsligt. holdeplass er dårlig tilrettelagt for bevegelseshemmede.

I kravforskriften § 12-3, fjerde ledd heter det at *"Forholdene skal legges til rette for orienterings- og bevegelseshemmede."*

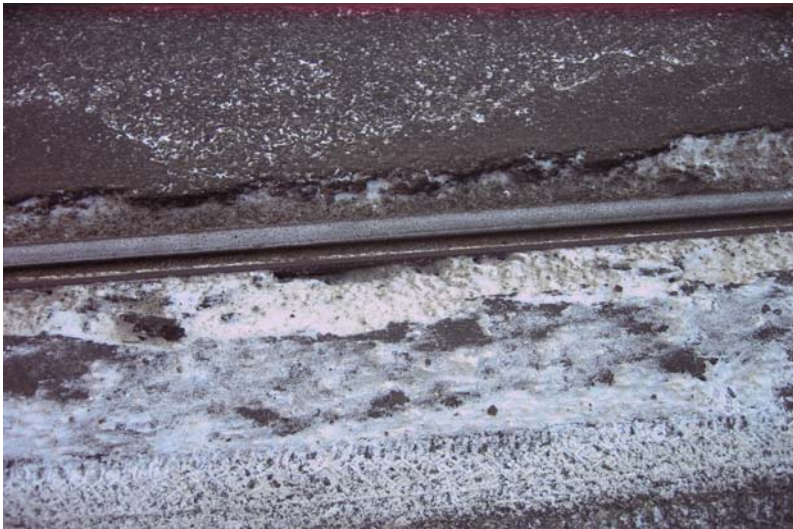
Byspor

2. Det kunne ikke redegjøres for at det føres annet enn visuell kontroll med bysporet. Kjøring av målevogn omfatter ikke bysporet.
