## **Bane NOR SF**

**Tilsyn uten forhåndsvarsel av usikrede  
planoverganger på jernbanestrekningene;**

**TILSYNSRAPPORT TOG-22-29**

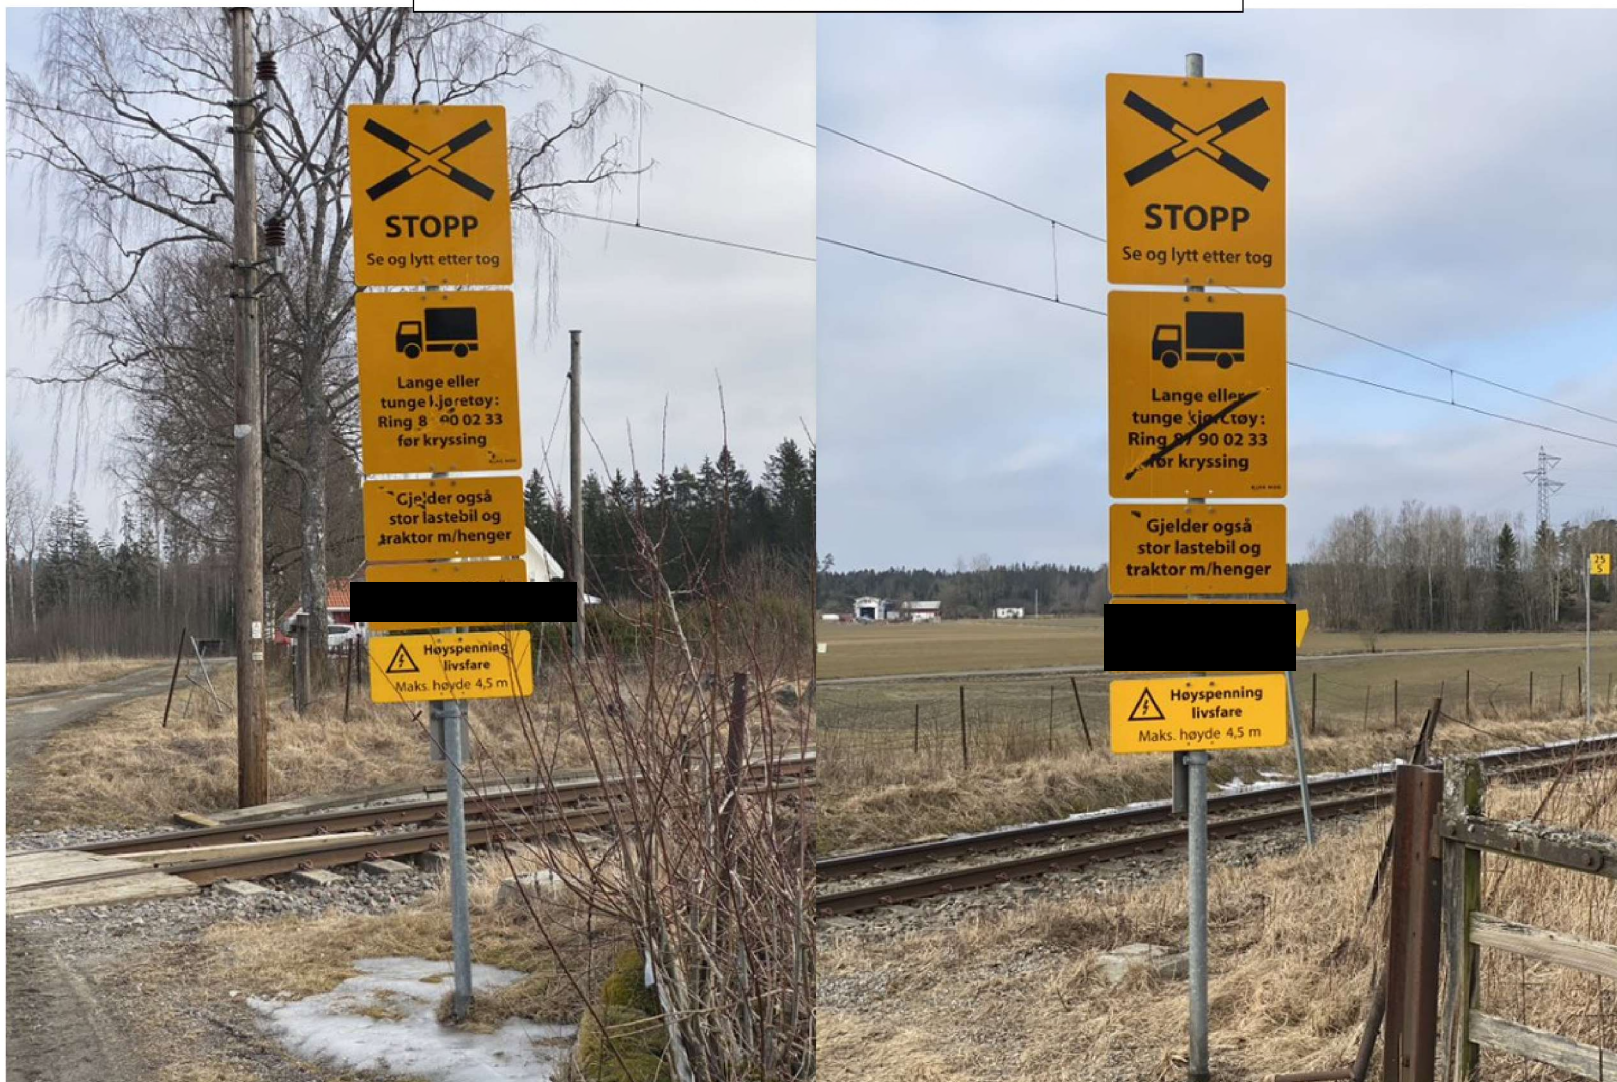
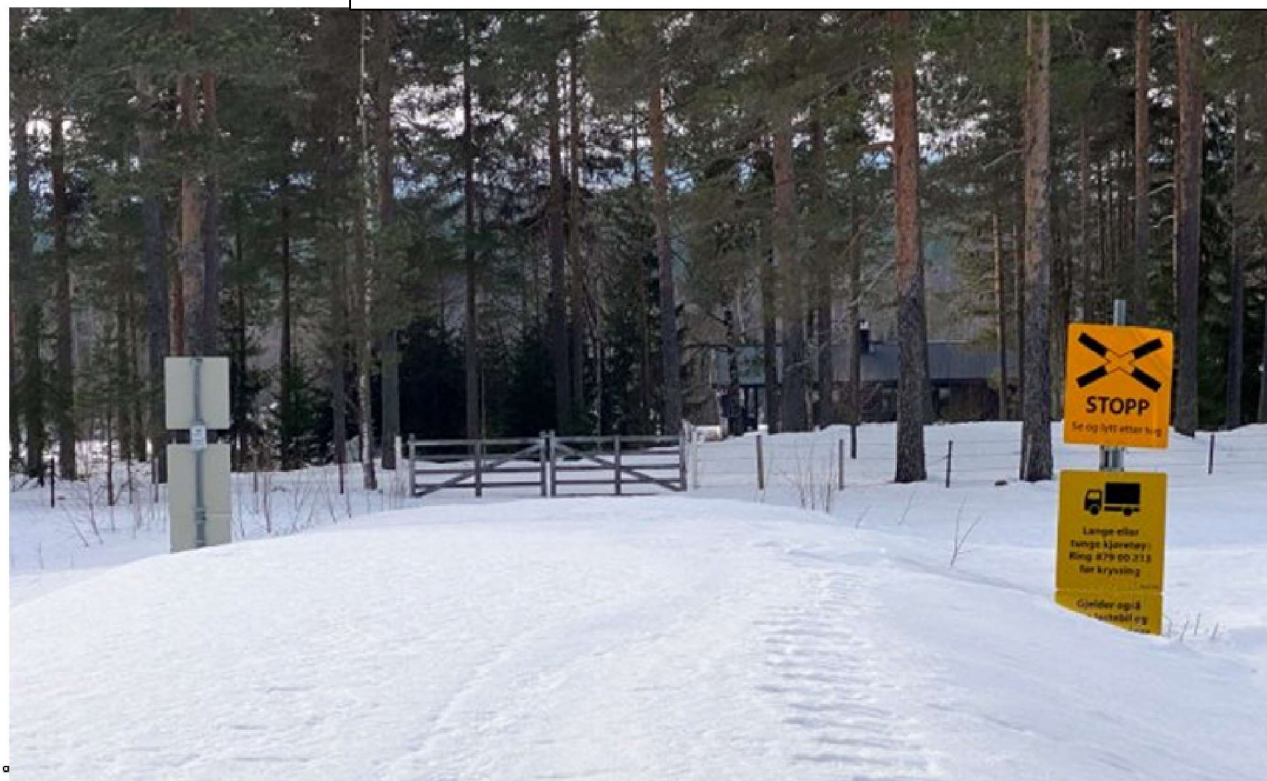
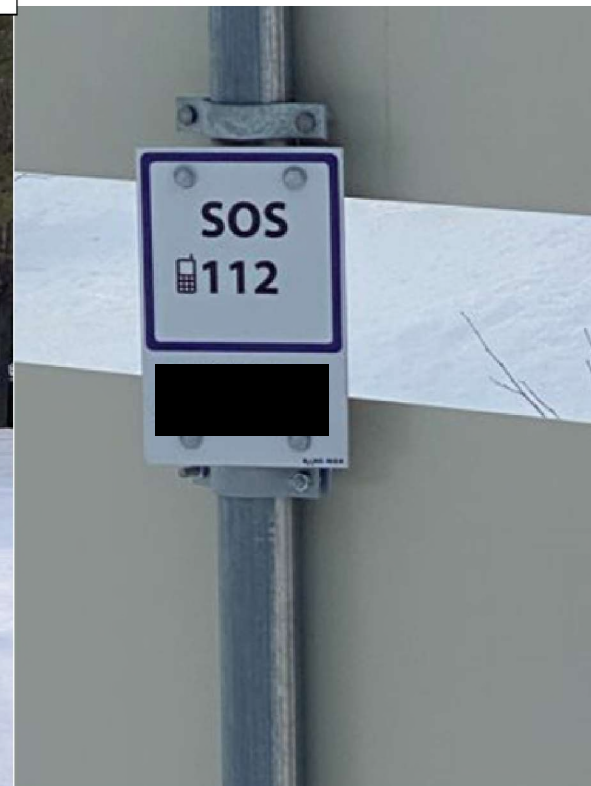
Ref. tilsynsbevis.no. 2; Østfoldbanen østre linje

2. Østfoldbanen østre linje [REDAKTERT], skilting av ringerutine viser et telefonnummer som ikke er leselig på den ene siden og knapt lesbart på returside fra planovergangen.
3. Skilting av ringerutiner på flere av planoverganger på Rørosbanen strekningen Elverum - Alvdal er lite synlig som følge av manglende snørydding samt tilgroing, eks. [REDAKTERT].
4. Det var ikke mulig å oppnå telefonforbindelse med TXP (togekspeditør) via oppgitt telefonnummer på de planoverganger tilsynet undersøkte på Gjøvikbanen på strekningen Reinsvoll til Gran, i.e. [REDAKTERT].
