## Vegårshei Ski- og Aktivitetssenter

# TILSYNSRAPPORT NR. 12/1014-17 med pålegg og varsel om sanksjon

Dato for tilsyn: 13.02.2018

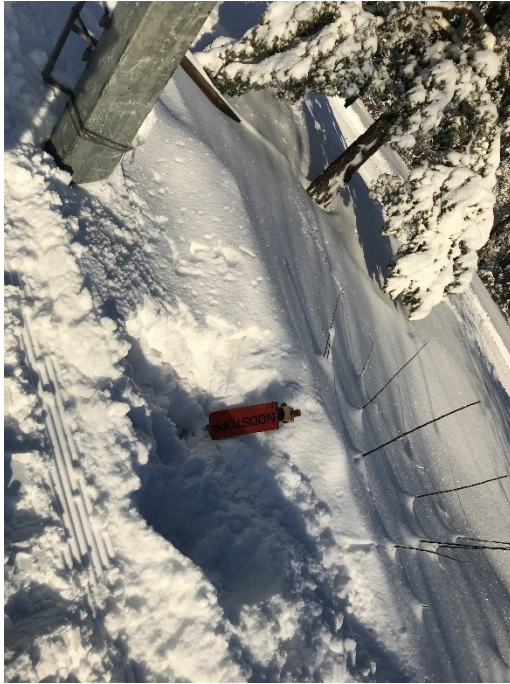
- Nødstoppbryter på avstigningsplass er vanskelig tilgjengelig for publikum (se bilde)
- Snorbryter henger 10-15 cm over snødekket på det laveste
- Det er mulig å passere snorbryteren på begge sider, spesielt på høyre side (se bilde)

Plassering av nødstopbryter på avstigning

- Nødstopbryter er flyttet nærmere avstigning, lett tilgjengelig.
- Snorbryteren er hevet over snødekket.
- Snorbryter vil bli flyttet til sommeren. Det er støpt fundament for feste for snorbryteren. Dette må gjøres på barmark.

Virksomheten skal inkludere kontroll av nødstopbrytere og snorbryter i sine rutiner for daglig driftskontroll, og sørge for at rutinene blir fulgt.

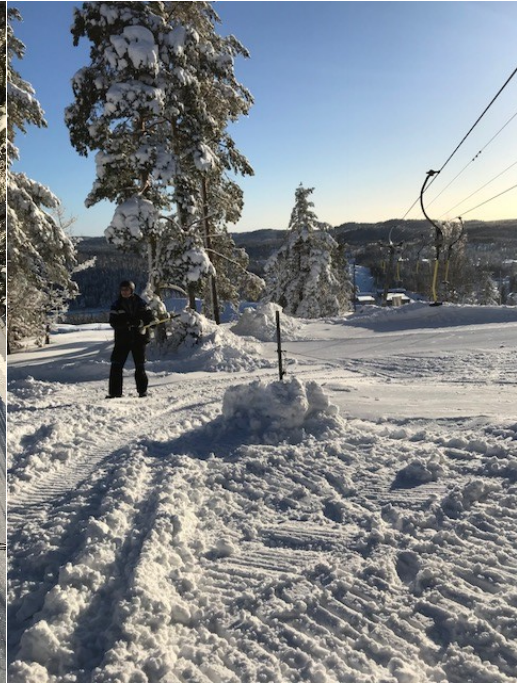
Forbikjøring av snorbryter

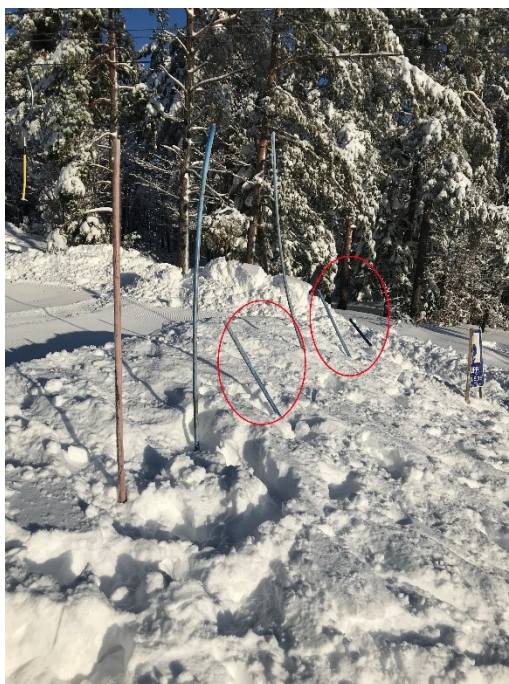
Noen av stavnene i motslaget er så korte (se bilde) at virksomheten bør vurdere å sette opp lengre stenger for å hindre skade dersom publikum skulle falle mot dem på vei over motslaget.

- Noen av stavnene i motslaget er korte

- Stavene er byttet med lange staver

Virksomheten bør innarbeide kontroll av tilstand og plassering på staver i motslaget i sin driftskontroll av anlegget før oppstart, da disse lett skades av f.eks. tråkkemaskiner.
