Alpingruppa Grua Ungdoms og Idrettslag

TILSYNSRAPPORT NR. 13/220-11 med pålegg

Dato for tilsyn: 10.04.2018

Sted: Grua i Lunner kommune

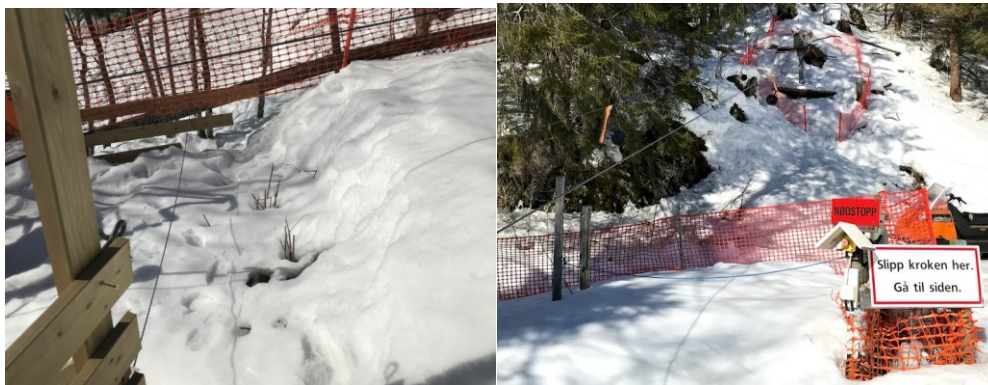
Skitauet var ikke innrettet slik at kjørende kan ferdes og stige på og av uten fare.

- Det er mulig å kjøre på utsiden av snorbryter ved avstigning med hektefare i stolpe arrangement.
- Det er mulig å falle 80 cm ned ved tilbakerutsjing fra påstigning.

Merknad: Det er fare for å ramle ned i hullet bak påstigningsplassen og dermed komme i kontakt med returmedbringere. Om man faller nedi, er sjansen stor for at man faller bak stoppsnora slik arrangementet på drivstasjon/påstigning var utformet på tilsyn.

1. Påstigningsplass må utformes slik at det ikke er mulig å falle ned mot drivstasjon og over stoppsnor.
2. Avstigningsplass må utformes slik at det ikke er mulig å kjøre utenom endebryteren eller kolliderer med inngjerding.
3. Virksomheten må lage en beskrivelse av hvordan påstigningsplass skal utformes for sikker påstigning, og rutine for kontroll av dette må innarbeides i rutine for driftskontroll før oppstart.

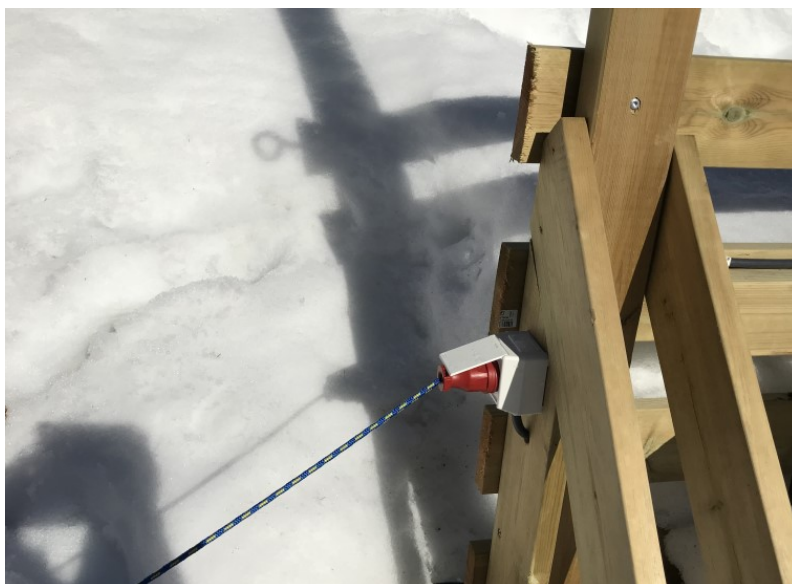
Sikkerhetsinnretning snorbryter ved påstigning virket ikke ved testing.

- Snorbryter satt fast i stikkontakt ved testing av funksjon.

Anlegget var ikke klargjort og testet for drift ved tidspunkt for tilsyn. Det viste seg at snorbryter satt fast i stikkontakt ved testing av funksjon på grunn av feil innstilling/ vinkel på kontakt. Dette er et forhold som driftskontroll før oppstart av anlegget skal avdekke, noe den i dette tilfellet ikke har gjort. Det er ikke tilstrekkelig å trekke ut kontakten, men den som gjennomfører sikkerhetskontrollen må kontrollere om den ivaretar funksjonen ved f.eks. å gå gjennom snorbryteren for å se at snorbryteren løser ut.

*Virksomheten må identifisere årsak til at snorbryter ikke ivaretar sin funksjon, samt identifisere og gjennomføre tiltak for å sikre snorbryterens funksjon. Virksomheten må innarbeide rutine for realistisk kontroll av snorbryterens funksjon i rutinen for driftskontroll før oppstart. Dokumentasjon på tiltak sendes SJT innen **01.10.2018**.*
