Beitostølen Resort AS

TILSYNSRAPPORT NR. 14/825-66 med pålegg

Dato for tilsyn: 11.04 – 12.04.18

Sted: Beitostølen Resort AS

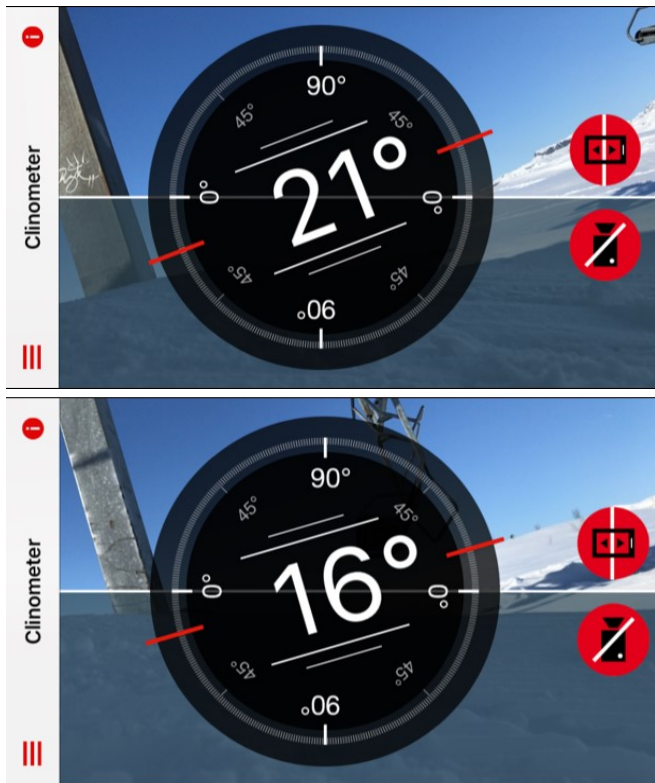
- Utforming av avstigningsplass på Bjødnabakken og Knausen har for lav høyde mellom stol og snø (målt til ca 40 cm)
- Avstigningsrampe på Knausen er for brå målt til ca 40% (21°) , avstigningsrampe på Bjødnabakko er målt til ca 30% (16°)

Bilde: Helning på henholdsvis Sørre Knausen og Bjødnebakk

Taubaneforskriften § 12-3 stiller krav til at på- og avstigning skal foregå på en betryggende måte, i veiledningen til § 12-3 står det følgene (merk at skal tekst i veiledningen ikke er forskriftskrav og kan avvikes, men veilederen angir en mulig måte å oppfylle det funksjonelle kravet i forskriften):

Avstigningsplassen skal være horisontal, eller tilnærmet horisontal, og føres parallelt med bæretrektauget. Ved transport av skiløpere skal lengden på avstigningsplassen være lik høyeste stolhastighet under avstigning x 1,5 - 2,0 s.

Nedfartsrampen skal ha en helning i fartsretningen på ca. 20 %, og må, for stolheiser med faste klemmer, minimum begynne 1,5 m før stolens klemme berører vendeskiven (Norsk Standard NS-EN 12929-1:2015, angir denne avstanden til 1,5s x hastigheten på stolheisen). Dette for at skiløperne skal begynne å gli ned rampen før stolene begynner å vende og dermed kan treffe ytterste skiløper i ryggen.

Høyden fra belastet eller ubelastet stolsete til bakken eller snøoverflaten skal være mellom 50 og 65 cm.

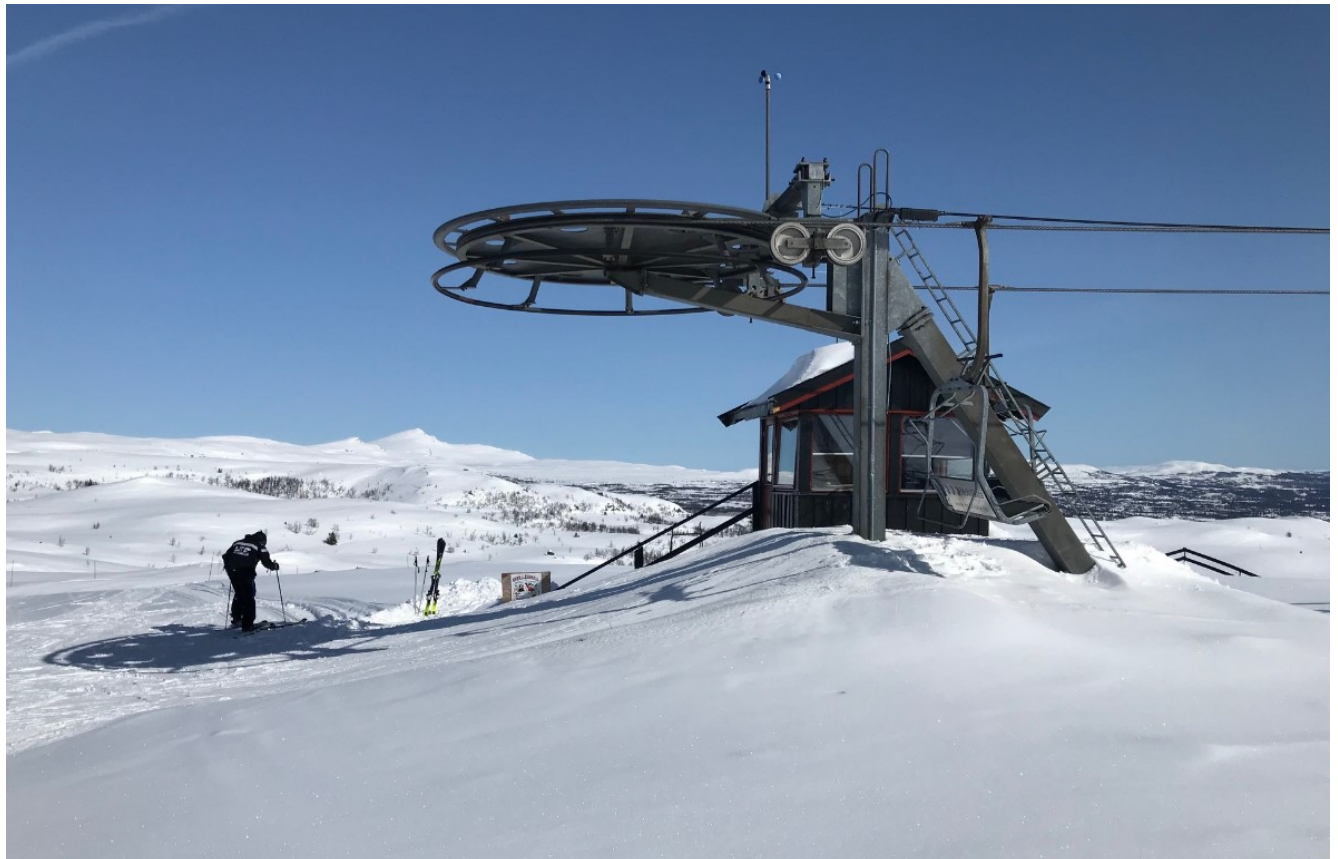
– Lengden på avstigningen på Knausen er for kort

Bilde: Avstigningen på Sørre Knausen sett fra siden. Ut fra bildet kan det se ut som om avstigningsområdet har en stigning frem mot nedkjøringsrampe. Dette ble ikke målt ved tilsynet.
