## Heddal Idrettslag

# TILSYNSRAPPORT NR. 15/207-11 med pålegg

Dato for tilsyn: 14.03.2018

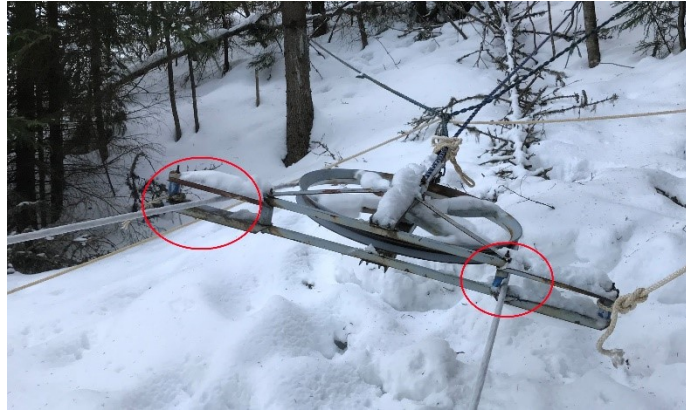
- Tauet i K40 er spleiset 6-7 ganger

Slitasjepunkter på trekktau pga. vendehjulets plassering i K40 (1.08.087)

Merknad: Trekktauet på 1.08.087 er utsatt for unormal slitasje under passering av vendestasjon, da vinkelen på vendehjulet gjør at tauet gnager mot rammen som holder vendehjulet, både på tur- og returside. Mange spleiser er en indikasjon på at tauet er slitt.

*Virksomheten skal måle trekktauenes diameter på begge skitauene. Dersom diameter er mindre enn 16 millimeter skal trekktauet skiftes. Virksomheten skal rapportere resultat av måling og om eventuelt bytte av trekktau innen **01.10.2018**.*

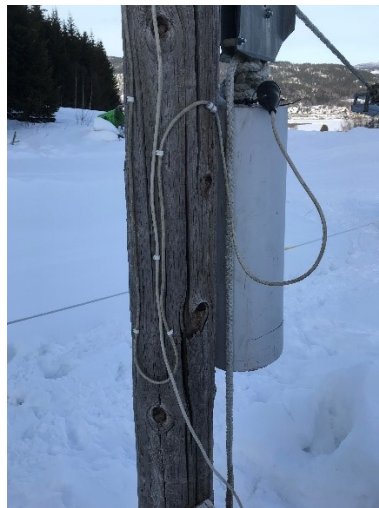
- Usikker tilstand på stolpe som holder lodd

Stolpe som holder lodd ved påstigning (1.08.087)

*Virksomheten skal kontrollere tilstanden på stolpen som holder loddet, samt tre som holder bardunering til vendestasjon (f.eks. for råte), og rapportere utfall av kontroll til Statens jernbanetilsyn innen **01.10.2018** fra brevets dato.*

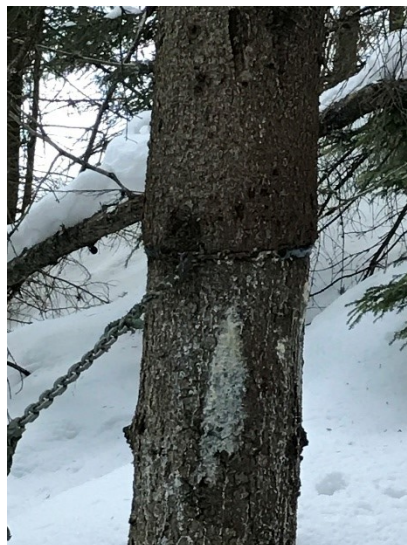
- En av bardunene som holder vendestasjonen er grodd inn i treet

Inngroing av bardunering i tre (1.08.087)

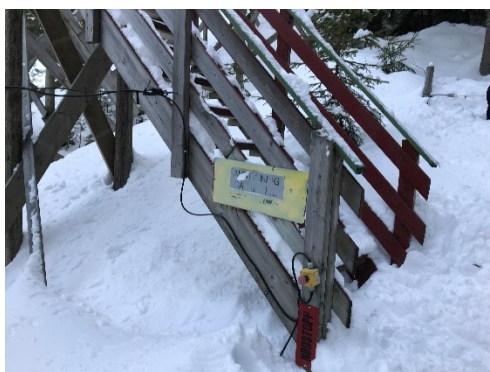
- Skilt med kortfattede instruksjoner til passasjerer mangler på K40

Skilt ved avstigning (1.08.087)

*Skilt med instruksjoner til passasjerer skal byttes ut med leselige skilt innen **01.10.2018**. Det skal kontrolleres at skilt i HS 100 (1.08.062) er leselige.*

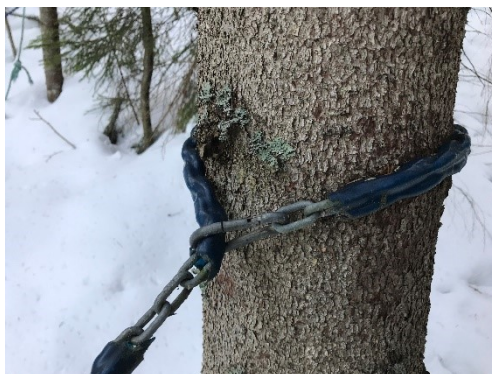
Endefester for bardunering av vendehjul er ikke av en slik utførelse at de under alle forhold har betryggende sikkerhet.

- En av bardunene som holder vendestasjonen er festet rundt tre med karabin-krok

Bruk av karabinkrok som endefeste på bardunering til vendejul (1.08.087)

*Virksomheten skal vurdere risiko ved valgte typer endefester for alle barduner i begge skitauene, og vurdere eventuelt kompensierende tiltak for å oppnå tilsvarende sikkerhet som ved bruk av anerkjente metoder for bardunering og endefester til barduner. Dokumentasjon på vurdering og eventuelle tiltak sendes til Statens jernbanetilsyn innen **01.10.2018**.*
