Raulandsfjell AS

TILSYNSRAPPORT NR. 18/142-5 med pålegg

Dato for tilsyn: 13.03.2018

Sted: Raulandsfjell

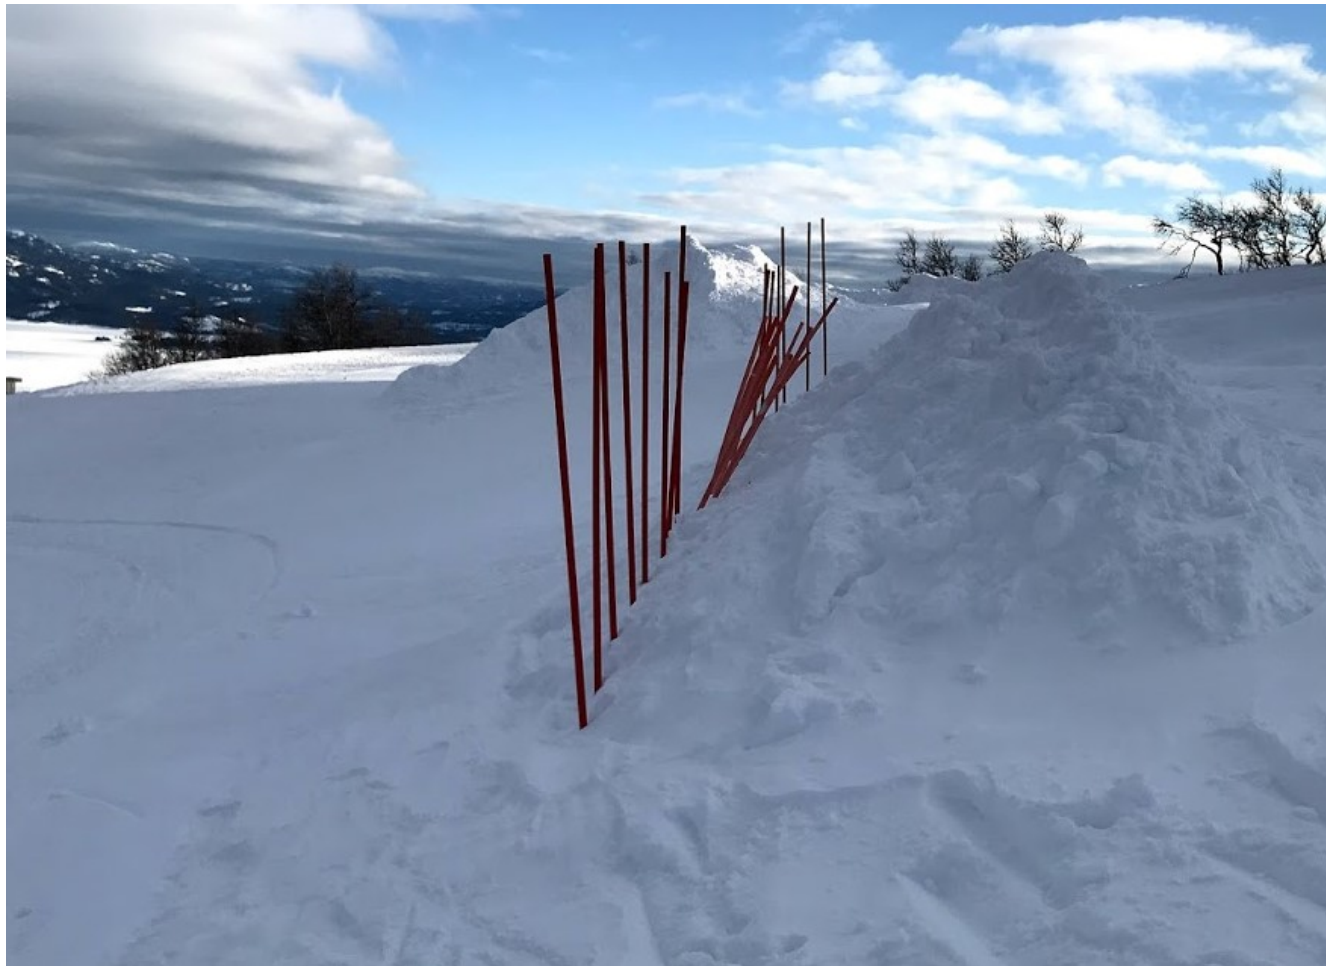
Motlagsarrangementet er slik utformet at passasjerer kan komme til skade ved passering.

- Motslag på Storegut var utformet på en måte som gjør at en som dras over etter t-kroken kan komme til skade.

Dette er fra tilsynet vurdert som et alvorlig avvik som kan utvikle seg til en alvorlig hendelse eller ulykke for en passasjer som dras inn til motslaget og ikke over. Medbringersnora skal ha en minimum bruddstyrke på 4,0 kN tilsvarende ca. 400 kg og det gir et stort potensiale for skade. Etter samtale med driftsleder ble det fortalt at forholdet skulle utbedres før neste oppstart ved å flytte snømasse med tråkkemaskin.

Virksomheten må sende inn dokumentasjon på tiltak eller rutiner som skal hindre at avviket gjentar seg, til Statens jernbanetilsyn innen 01.10.2018.
