Bardu kommune

TILSYNSRAPPORT NR. 19/761-6 med pålegg

Dato for tilsyn: 27.03.2019

Sted: Steilia Alpinsenter, Bardu

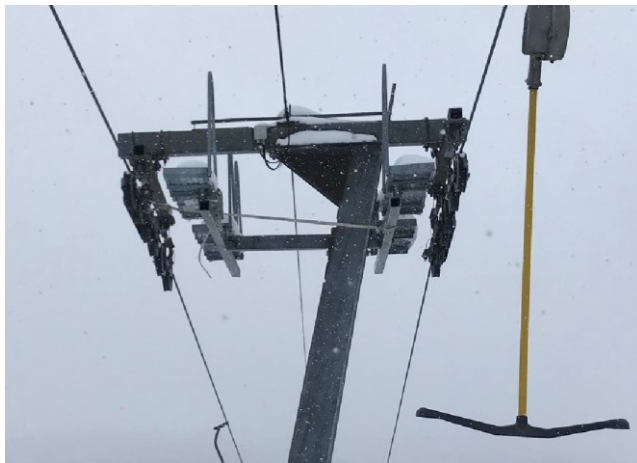
Det benyttes fiberstropper for å justere rullebatterier på retursiden på enkelte master. Driftsleder opplyser at dette er en midlertidig løsning, og at leverandør skal se på problematikken med mål om finne varige tiltak. Statens jernbanetilsyn forutsetter at virksomheten dokumenterer tiltakene og at disse følges opp.

Det er etablert en midlertidig løsning for justering av rullebatteri ved bruk av lastestropper.
