## Vinje Idrottslag

# TILSYNSRAPPORT NR. 22/159-7 med pålegg

2022

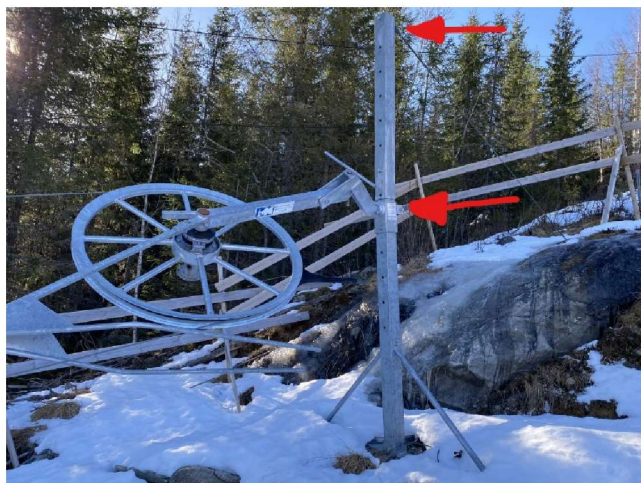
- Bardunering av toppstasjonen utsetter bærestolpe for bøyebelastning. Øverste pil viser hvor bardun er festet i stolpe, og nederste pil viser hvor på stolpen vendejulet er festet.

Merknad: Dere dokumenterte at barduneringen er i tråd med leverandørens anvisninger. For å redusere bøyepåkjenningen er det vanlig praksis på slike skitau at barduneringspunktet på stolpen er i samme høyde som innfesting av vendehjulet for å sikre at stolpen kun utsettes for trykklast. Leverandøren har angitt en ekstra bardun ved innfesting av vendehjulet som valgfri. Vi gjør oppmerksom på at skjøten på stolpen ligger like over innfestingen, og at en slik skjøt typisk vil være utgangspunkt for vekst av utmattingssprekker over tid.
