Helgådal idrettslag

TILSYNSRAPPORT NR. 22/284-6 med pålegg

Temaet for tilsynet er tilrettelegging for sikker drift av skitau 1.16.044. Tilsynet er stikkprøvebasert og avgrenset til konkrete forhold. Vi gjennomgår ikke sikkerhetsstyringssystemet, men undersøker kun bestemte tekniske krav. Det vil derfor være forhold som ikke blir undersøkt under tilsynet. Vi gjør oppmerksom på at det er virksomheten som har ansvaret for sikkerheten ved sine anlegg. Vi forutsetter at virksomheten på eget initiativ følger kravene i regelverket, og at relevante tiltak gjennomføres.

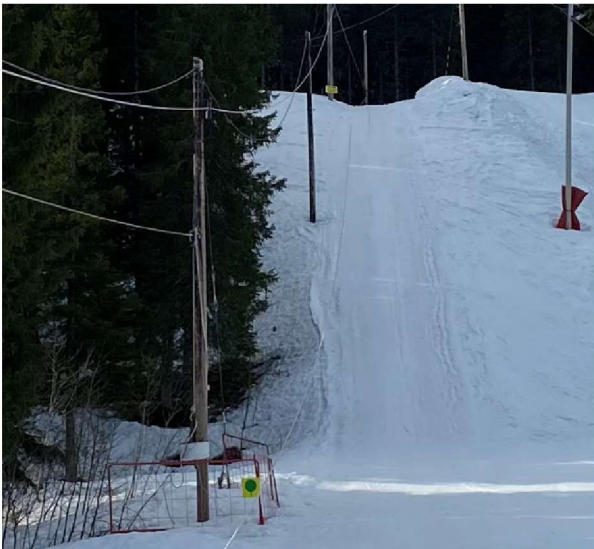
1. Inngjerding av lodd med gjerder kan være en risiko i traseen.
2. Det er ikke polstret rundt stolper i trasé, som kan utgjøre en risiko i henget.

Bilde av taubanen som viser fasthengingsfare i gjerde rundt lodd og mast uten polstring.

Virksomheten skal utbedre forholdene som utgjør en risiko for drift av skitau.

- Nedre stasjon samt nærliggende stolper, fundamenter, trær, steiner o.l. skal polstres effektivt eller det skal anlegges spesielle avledningsarrangementer dersom det er grunn til å anta at personer som faller av skitauet, kan rutsje bakover og bli skadet ved sammenstøt med disse. Slike gjenstander som er høyere enn 2,0 m skal polstres opp til en høyde på minimum 2,0 m over snødekket.
- Opphevet forskrift om skitau sa følgende om avstand til gjenstander langs slepetraseen: «I slepetraseen skal den horisontale avstand fra et vertikalplan gjennom trekktauet og til nærmeste faste gjenstand (stolpe, rekkverk, stein e.l.) normalt minst være 1,5 m.»
