## Skaidi Alpin AS

# TILSYNSRAPPORT NR. 22/634-7 med pålegg og vedtak om stans

2022

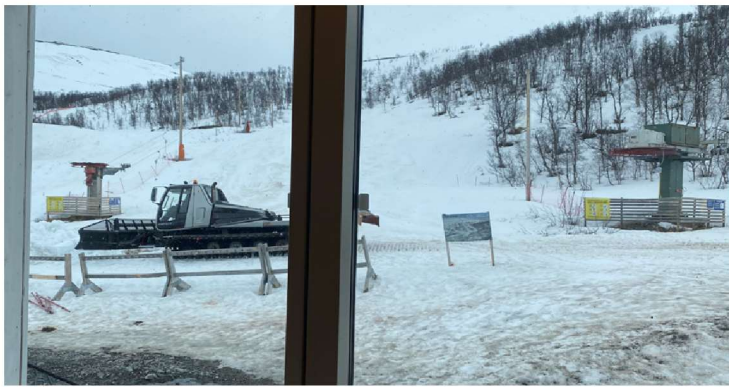
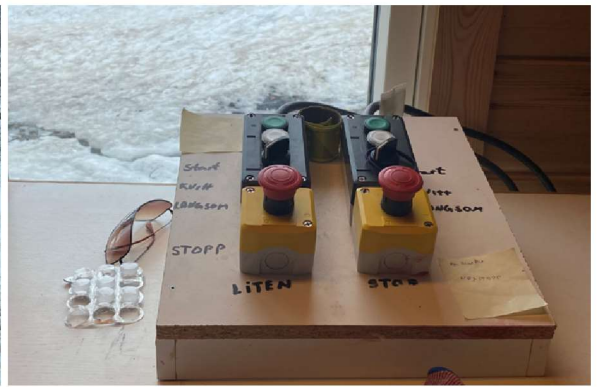
Begge skitrekk kjøres som oftest av bare en person fra kjørebue. Det er som regel en person til på jobb, men denne er ikke fast verken i kjørebue eller ute.

Forskriftskravet til bemanning sier at skitrekk skal ha en kjører ved påstigningsplass. Dette kravet gjelder for hvert skitrekk. Kjørerplass på Skaidi er om lag 50 meter fra hver av skitrekke, men det er klar sikt til skitrekke så lenge det ikke befinner seg personer eller annet som hindrer sikten mellom kjørerplassering og påstigningsplass. Det er ikke montert kamera som viser påstigningsplassene. For at bemanningskravet skal være ivarett slik skitrekke driftes i dag forutsettes det at det er klar sikt og at det ikke er samtidig påstigning på begge skitrekk. Dette er ikke slik skitrekke normalt driftes.

I inspeksjonsrapporten fra førstegangstilsynet som ble foretatt av skitrekke i 2007, ble det skrevet følgende «Det er for stor avstand og for dårlig oversikt fra varmestue til at skitrekk kan kjøres derfra. Påstigningsplassen må derfor alltid være betjent, kjørebu anbefales satt opp.»

Basert på dette anses Skaidi å ikke etterleve kravet til bemanning av skitrekke.

Virksomheten må sørge for at skitrekke har tilstrekkelig bemanning når de kjøres. Virksomheten skal utbedre avviket, og sende en beskrivelse av hvordan avviket er utbedret til SJT innen **1. desember 2022**.

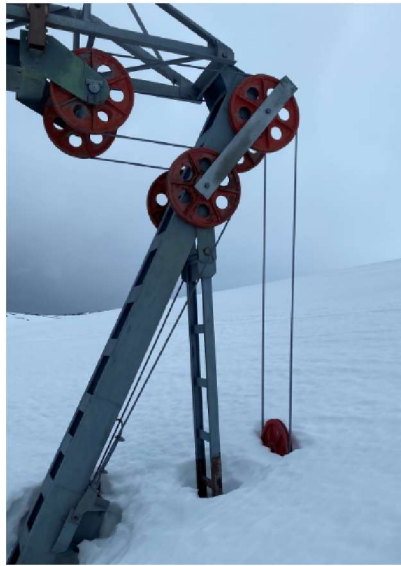
- Strammeloddet på taubaneanlegg 2.19.007 (Skaidi 2, lang), var nedsnødd og det hadde ikke blitt kontrollert om strammeloddet henger fritt før drift av skitrekket. Virksomheten opplyste om at strammeloddet er innebygd.

Selv om loddet er innebygd skal det være tilgjengelig for inspeksjon, slik at det er mulig å se om loddet faktisk henger fritt. At loddet henger fritt skal verifiseres hver gang før taubanen åpnes. Slik loddet har blitt inspisert i 2022 er ikke tilstrekkelig for å kunne avgjøre om taubanen er i driftssikker tilstand.

Virksomheten må ivareta at daglig kontroll av anlegget før oppstart blir gjennomført og dokumentert. Virksomheten må sende inn til SJT en beskrivelse av hvordan daglig kontroll blir gjennomført og dokumentert fremover innen **1. desember 2022**.

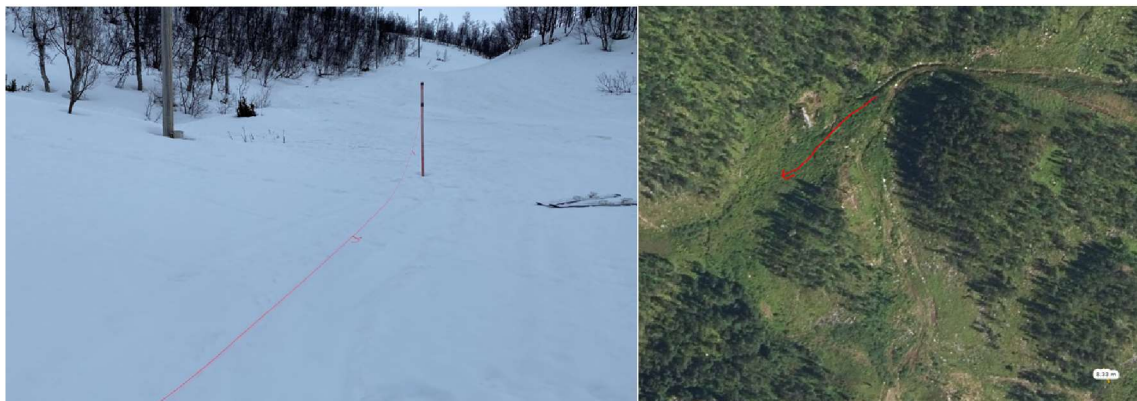
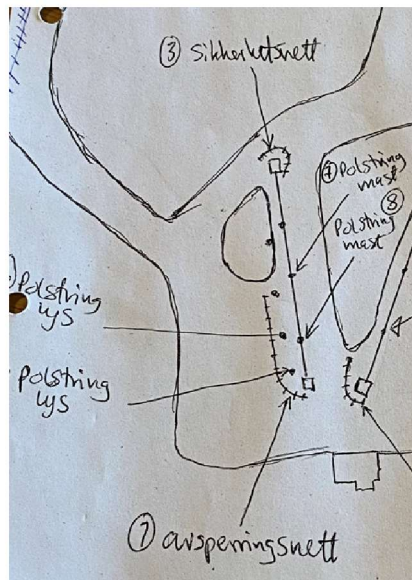
- Det er en kryssende nedfart mellom avstigningsplass for skitrekket og området der snorbryter står.
- Første snorbryter etter avstigning er montert om lag 30 meter etter start av avstigningsplass.
- Skissen av taubanen som ble fremlagt på verifikasjonsdagen angir ikke hvordan avstigningsplassen skal arrangeres med tanke på motslag og plassering av snorbryter.

På- og avstigning skal foregå trygt. Norsk standard NS-EN 12929-1:2015 «Sikkerhetskrav for taubaneinstallasjoner for persontransport. Generelle krav. Del 1: Krav for alle installasjoner» kapittel 7.5.5 sier at kryssende transport er forbudt innen 15 meter av avstigningsområdet der hvor medbringeren slippes. Det ble opplyst på tilsynet at det ikke benyttes skilt og andre tiltak for å styre trafikken utenfor avstigningsområdet. I tillatelsen til taubanen fra 2007 er ikke denne nedfarten markert i tegningene. Tilsynet mener denne måten å drifte anlegget på utgjør en fare for kollisjon mellom avstigende passasjerer og kjørere i nedfarten.

Ved førstegangstilsynet i 2007 ble virksomheten pålagt å arrangere avstigningsplassen i henhold til datidens gjeldende skitrekkforskrift<sup>1</sup> § 3.3. Denne forskriften angav lengden til avstigningsplassen til å være høyeste kjørehastighet x 2,5 sekunder, noe som tilsvarer en lengde på 7 meter. Videre sa forskriften at avstigningsplassen normalt skal avsluttes med et motslag, og mellom avstigningsplassen og vendeskiven skal det etableres en snorbryter i en høyde på ca. 1 meter over snødekket som skal automatisk stoppe skitrekket dersom kjørende skulle kjøre forbi avstigningsplassen uten å ha sluppet medbringeren. Det står normalt beskrevet i leverandørens driftsinstrukser hvordan avstigningsplassen skal utformes.

Tilsynet mener at slik avstigningen var utformet og driftet ved tilsynstidspunkt ikke samsvarer med opprinnelig tillatelse og kan utgjøre en fare for de kjørende av taubanen.

Virksomheten skal utbedre avviket, og sende en beskrivelse, for eksempel en arrangementsplan av taubanen, som viser hvordan avviket er utbedret til SJT innen **1. desember 2022**.
